PROTOKOLS

TEHNOLOĢIJAS LABORATORIJA

Pētīti akmens un bioplēves paraugi no Tērvetes pilsētas kapsētas kapličas Latvijā. Rezultātus izmantos par pamatdokumentu, lai precizētu restaurācijas procesu. Bija pieprasīts veikt paraugu sāļainuma analīzes un to pamata sastāva aprakstu paraugiem Nr. 3., 4. un 5.

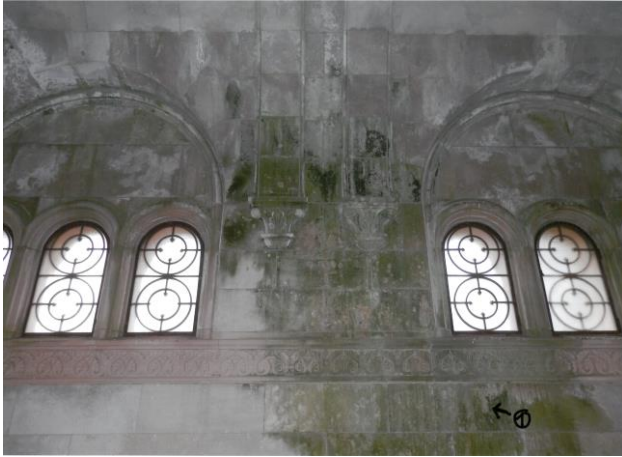
2. att.1. parauga (ķērpju) ņemšanas vieta, interjers pa kreisi **3. att. 2.** parauga ņemšanas vieta – eksterjers pa kreisi

Bioplēves sastopamība ir redzama foto attēlos no 1. līdz 6. Pārsvārā runa ir par ķērpjiem. To likvidācija ir obligāta, lai varētu izdarīt restaurācijas procesus. Augošu ķērpju noņemšana ir iejaukšanās, kas apdraud akmens virsmu un tāpēc ieteicams pirms mehāniskās noņemšanas vispirms veikt biocīdo apstrādi.

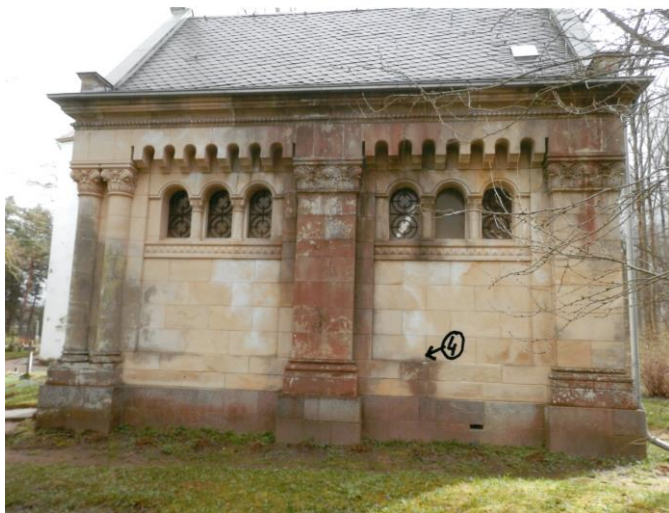
4. att. 4. parauga ņemšanas vieta – eksterjers pa labi

4. paraugs – akmens no būves eksterjera. Analīze apstiprinājusi pieņēmumu, ka tas ir smilšakmens. Dominējošā fāze ir kvarcs, mikroaudzuma fāzes lejupejošā secībā pēc daudzuma ir: kaļķakmens (kalcīts), kaolinīts, vizla (muskovīts).

Sāļainuma analīzes rezultātu diskusija: Lai gan izmērītās sāļainuma vērtības atbilstoši standartam ČSN P 73 0610 ir zemas un paaugstinātas, analizētajam smalkgraudainajam akmenim ar ļoti mazām porām arī šāds sāļainums prasa atsāļošanas iejaukšanos. Bez atsāļošanas nebūtu iespējams izdarīt nepieciešamos restaurēšanas procesus.

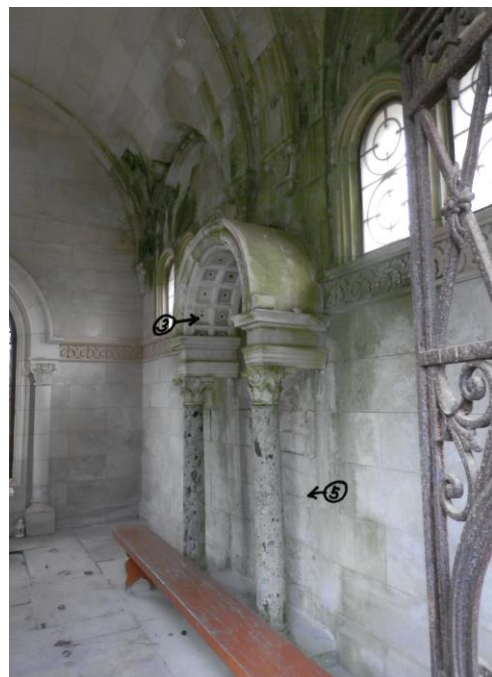
5. att. 3. un **5. att.** parauga ņemšanas vieta – mākslīgais akmens(?) un būvakmens, interjers pa labi

3. paraugs – materiāls no altāra. Konstatēts, ka dominējošās fāzes ir kaļķakmens un kvarcs, mazākuma vai pat mikroaudzuma fāzes lejupejošā secībā pēc daudzuma ir: hlorīts (klinohlors), laukšpats (albīts), vizla (muskovīts), ģipšakmens, singenīts.

Veicot citus materiāla īpašību pētījumus (tekstūra, dominējošo fāžu daļa, nešķīstošās daļas īpašības) var nosliekties par labu hipotēzei, ka runa ir par dabīgo akmeni, proti, smilšaina glaukonītiska kaļķakmens tipu. Ja ir interese, materiālu var turpināt pētīt.

5. paraugs – akmens no būves interjera. Analīzes apliecina, ka tas ir dolomītisks kaļķakmens. Dominējošā fāze ir kaļķakmens, bet mazākuma vai pat mikroaudzuma fāzes lejupejošā secībā pēc daudzuma ir: kvarcs, ģipšakmens, vizla (muskovīts), hlorīts (klinohlors), singenīts.

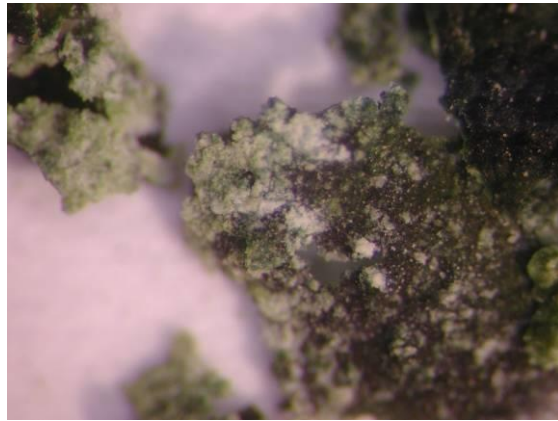
3. un 4. att. Bioplēve, palielināts 10x un 25x, ķērpju apakšdaļā redzama akmens virsmas paliekas

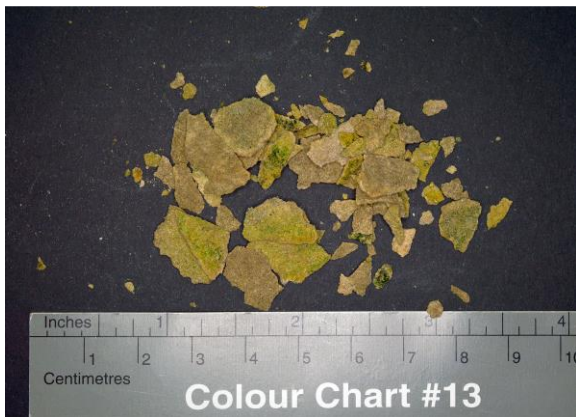
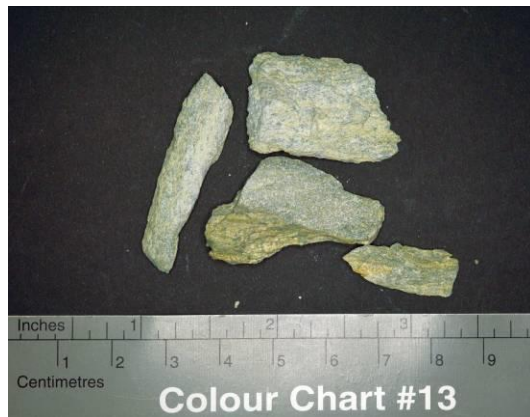
5. un 6. att. 2. un 3. paraugs, eksterjers pa kreisi, interjers - altāris

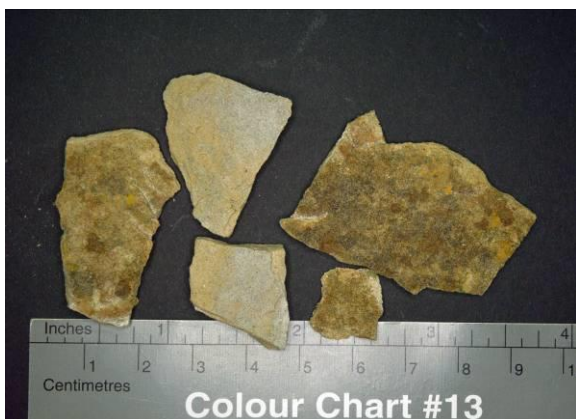
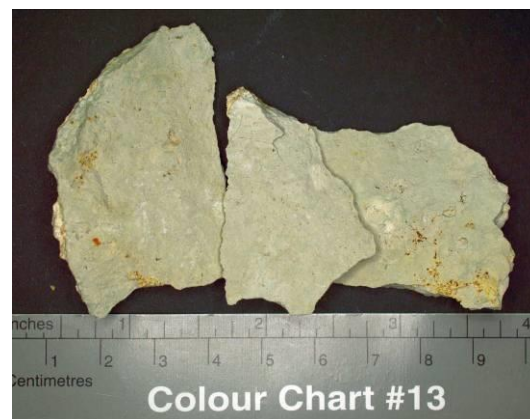
10. un 7. att. 4. un 5. paraugs, no eksterjera pa labi un interjera pa labi
